RELATÓRIO NIMA/PUC-RIO 190913

DIAGNÓSTICO DAS PRESENTES CONDIÇÕES DA ESTAÇÃO GÁVEA DO METRÔ DO RIO DE JANEIRO E ALTERNATIVAS PARA MINIMIZAÇÃO DE RISCOS ASSOCIADOS

Governo do Estado do Rio de Janeiro

Núcleo Interdisciplinar de Meio Ambiente
Pontifícia Universidade Católica do Rio de Janeiro

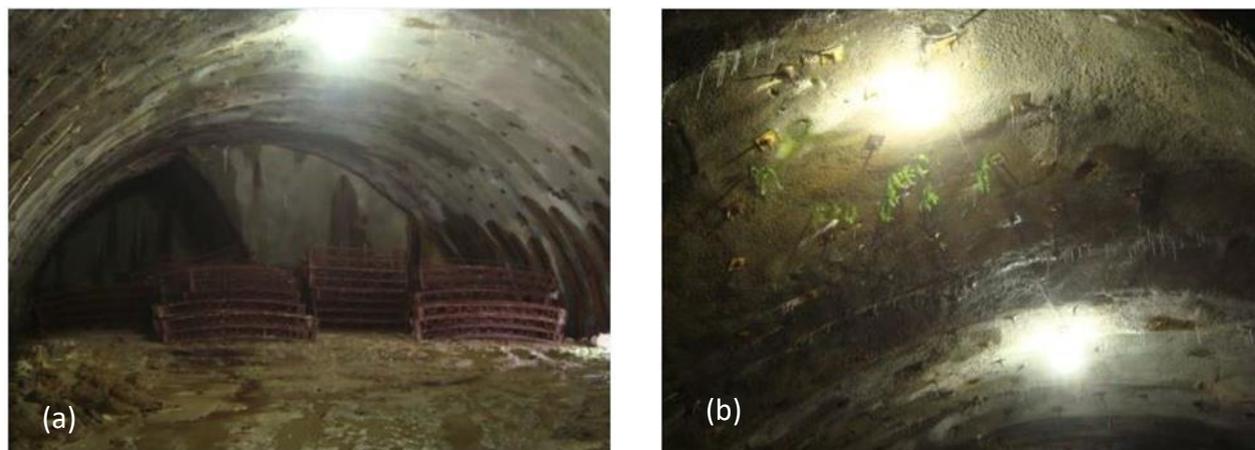
Em **agosto de 2017** as bombas de rebaixamento do nível d'água local foram sendo paulatinamente desligadas, sendo iniciado um processo gradual de inundação das escavações. Depreende-se de diferentes relatórios, tais como o Relatório A4115-003-01, **Doc 17 – CJC** e o Relatório A4115-002, **Doc 18 – Promon**) que, do ponto de vista técnico, tal rebaixamento teria dois objetivos: (a) paralisar efeitos deletérios de infiltrações de águas nas paredes em concreto projetado (ver Figura 8), decorrentes das diferenças de pressões de água dentro das escavações (pressão atmosférica) e do maciço terroso circundante (pressões desconhecidas,

FIGURA 8: (a) Precipitação ferruginosa e pontos de infiltração em escavação na frente general Osório; (b) Estalactites e limo formados pela infiltração de água no concreto projetado (reproduzido do **Doc 17**)

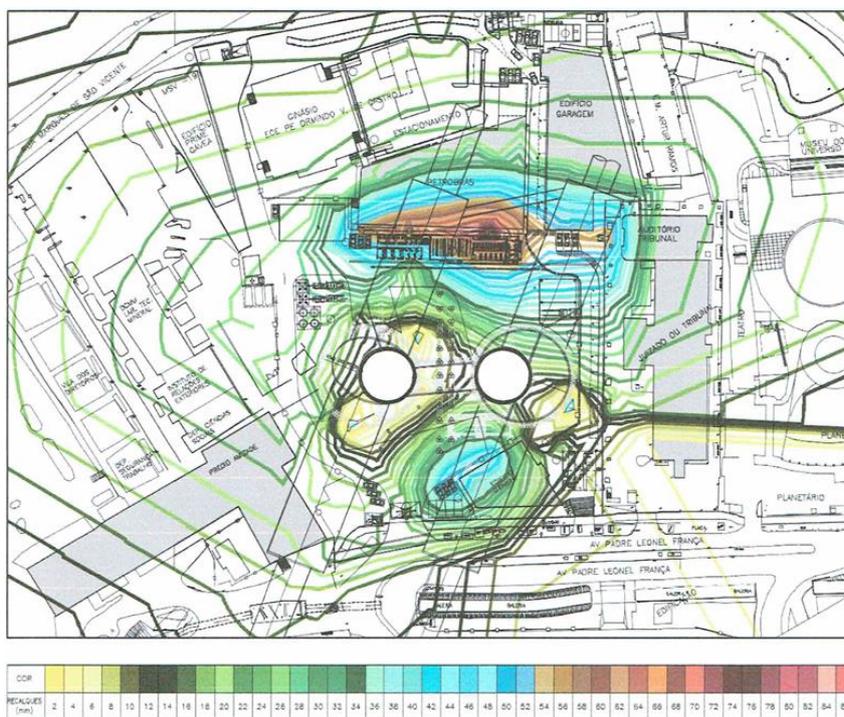
A Figura 9 mostra que diversas edificações (ou estruturas enterradas das mesmas, tais como tubulações de água, gás e esgoto) são potencialmente afetadas pelos recalques monitorados na superfície do terreno. Observa-se, nesta figura, que os maiores recalques (cores amarronzadas/avermelhadas - 54 a 86 mm - e azuladas - 36 a 52 mm) ocorrem em áreas onde se encontram os Edifícios da Petrobrás, Edifício Garagem, Edifício do Juizado e Edifício Genesis.

FIGURA 9: Curvas de iso-recalques resultante da análise dos recalques indicados pelos marcos superficiais até junho de 2018 (reproduzido do **Doc 33** – pág. 30)

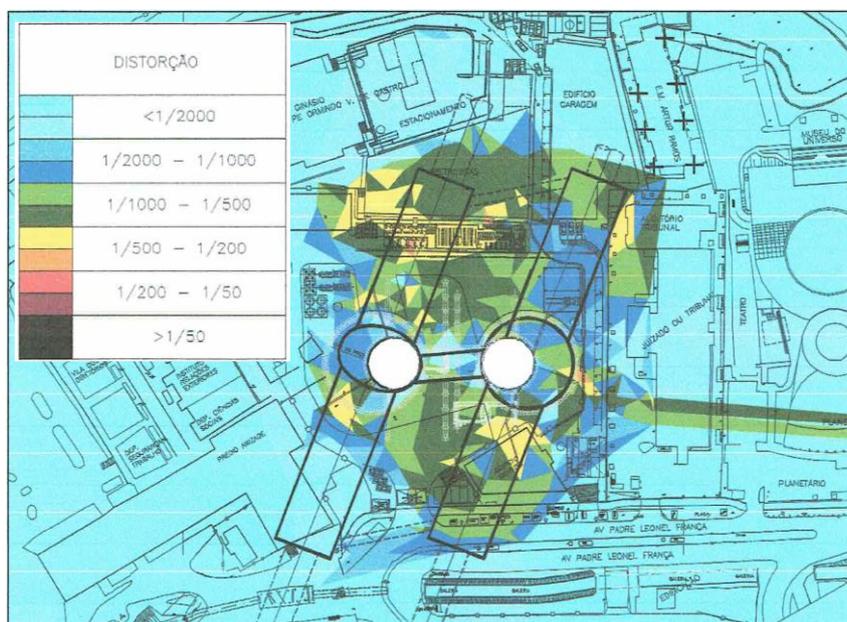
A Figura 10 mostra um mapa de distorções (resultantes de recalques diferenciais, ou seja, deslocamentos verticais da superfície do terreno diferentes entre dois pontos de monitoramento) observadas no entorno da Estação Gávea. Nesta Figura, a cor amarela corresponde a distorções variando entre 1:500 e 1:200 e, a avermelhada, a distorções entre 1:200 e 1:50.

Há que se notar aqui que, além de recalques excessivos, é preocupante a ocorrência de recalques diferenciais, ou seja, aqueles que promovem distorções excessivas que podem levar

FIGURA 10: Mapa de iso-distorções no entorno da Estação Gávea em junho de 2018 (modificado do **Doc 33** – pág. 31)

uma dada estrutura (em particular com fundação superficial) à ruína, independentemente da magnitude de movimentos verticais. Preocupa, também, a possibilidade de ocorrência de atrito negativo nas estruturas com fundação profunda, com as suas estacas sofrendo carregamentos não previstos em projeto e, portanto, passíveis de gerar deformações não previstas nas superestruturas.

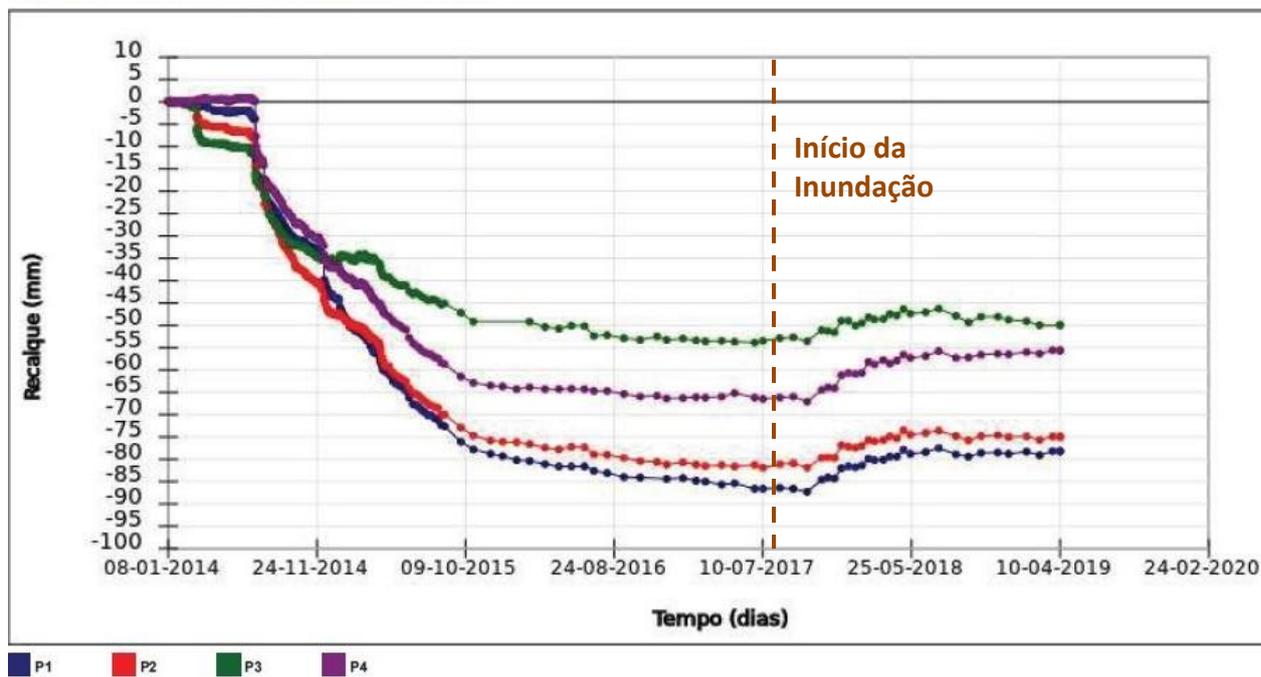
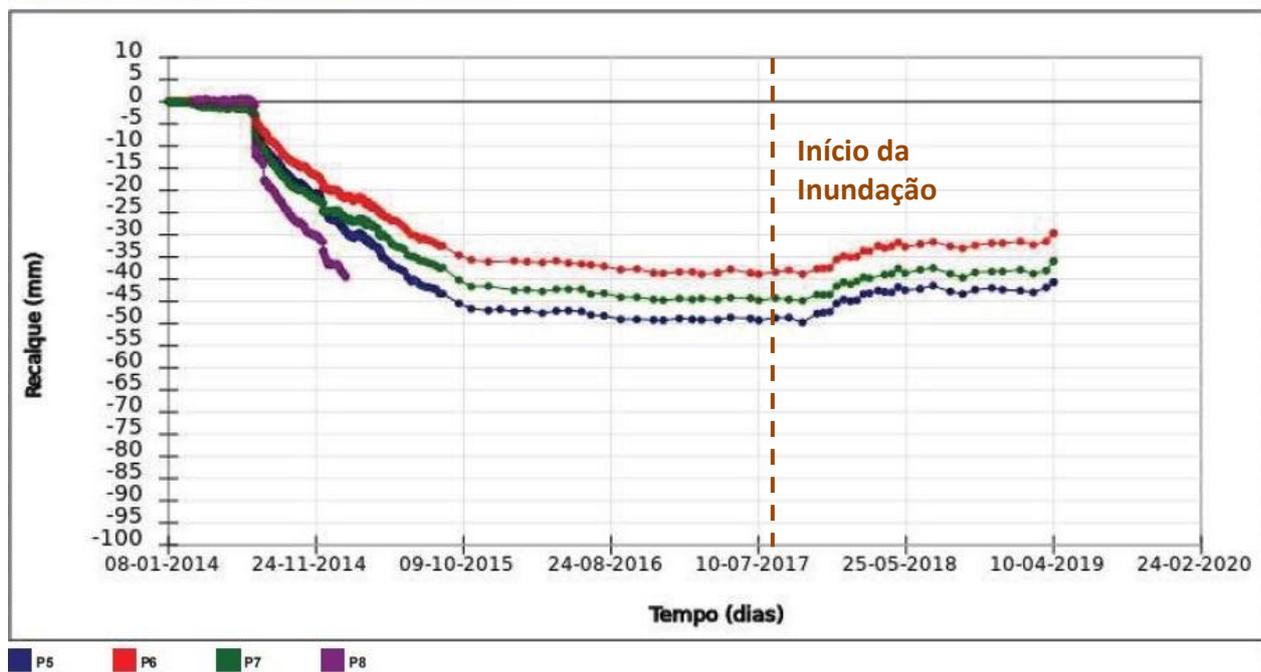
As Figuras 11 e 12 mostram a variação dos deslocamentos verticais dos pinos de recalque instalados nos Edifícios Genesis e do Juizado, desde a instalação dos mesmos até a última data de monitoramento. Tais edifícios foram os que apresentaram maiores recalques absolutos e diferenciais em decorrência do rebaixamento do nível de água na área.

FIGURA 11: Deslocamentos verticais dos pinos de recalque instalados no Edifício Genesis (modificado do Doc 37)

De um modo geral, todos os edifícios lindeiros às escavações apresentaram o mesmo padrão de movimentos verticais mostrado nas Figuras 11 e 12, ou seja: desenvolvimento de recalques com o rebaixamento do nível de água e, após o desligamento das bombas, recuperação de deformações verticais. Deve-se notar que este tipo de comportamento é amplamente conhecido e esperado (e.g Taylor, 1948; Terzaghi & Peck, 1967). Com o rebaixamento do N.A. há um acréscimo gradual das tensões que comandam o comportamento de solos, denominadas tensões efetivas, implicando em um rebaixamento vertical da superfície do terreno (recalque). Com o desligamento das bombas estas tensões efetivas diminuem e ocorre uma recuperação de parte dessas deformações verticais (ocorre expansão vertical).

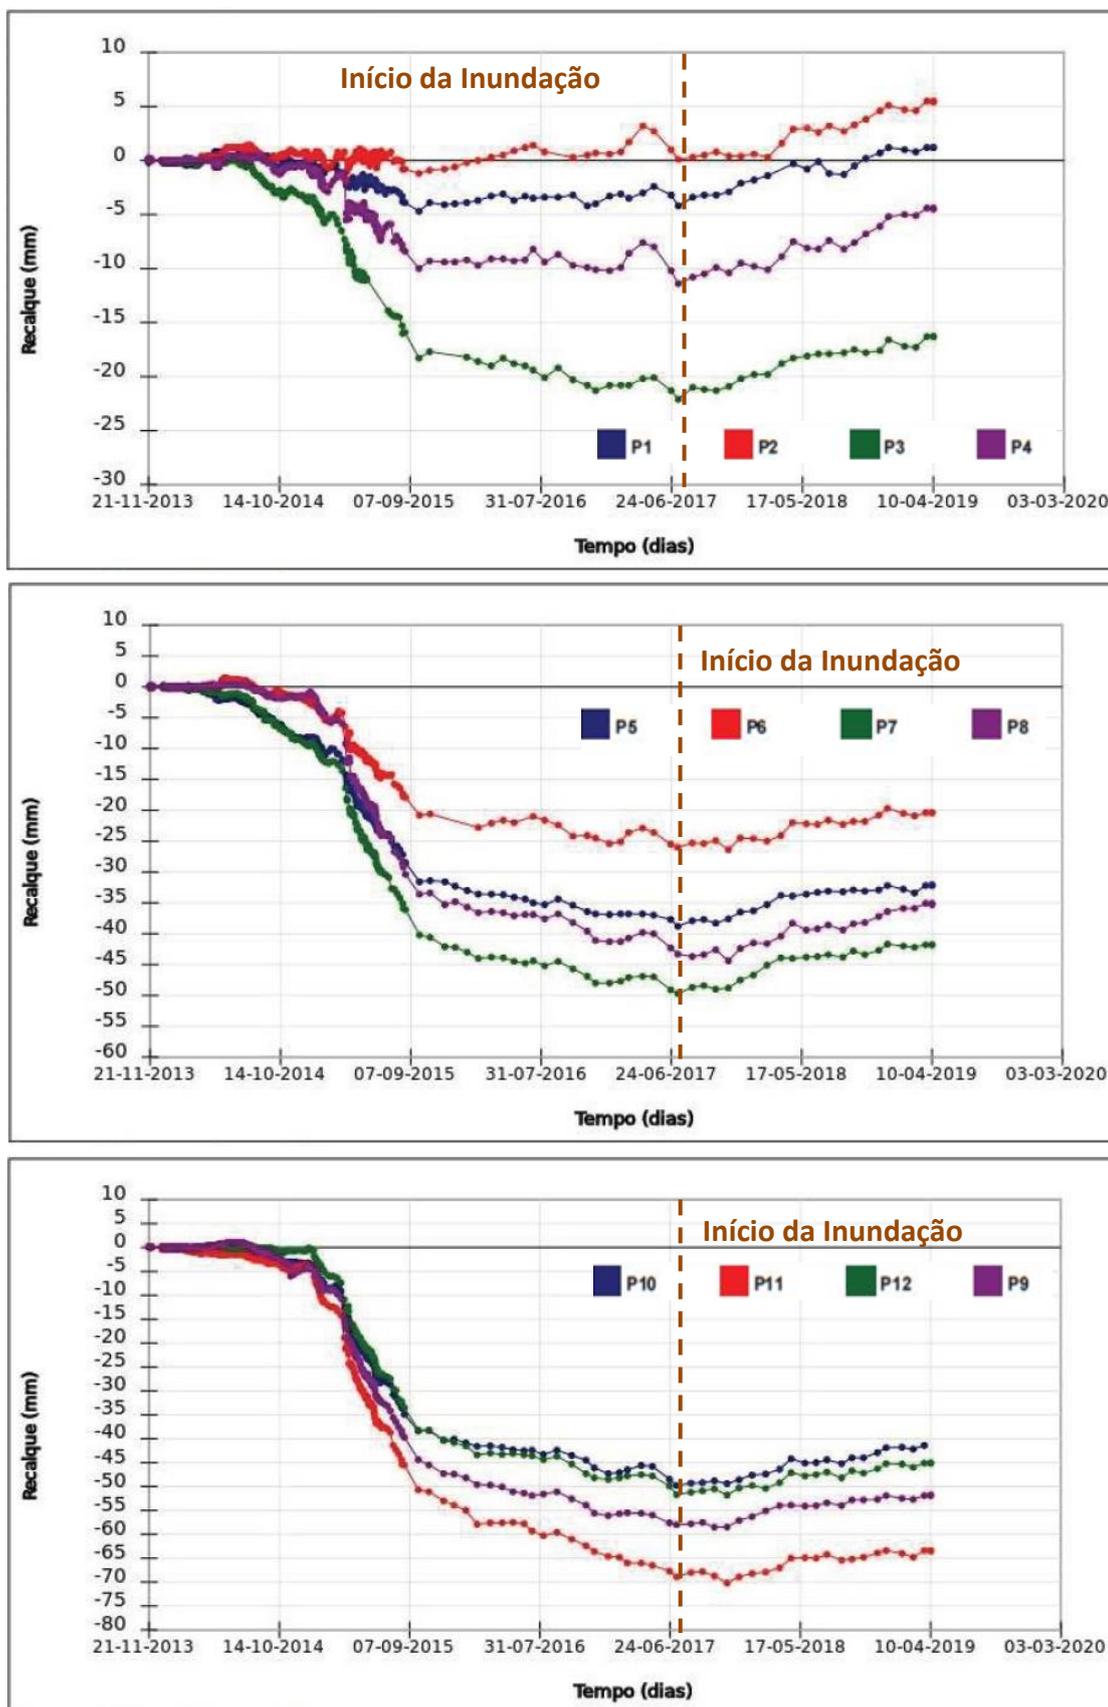
FIGURA 12: Deslocamentos verticais dos pinos de recalque instalados no Edifício Juizado (modificado do Doc 37)

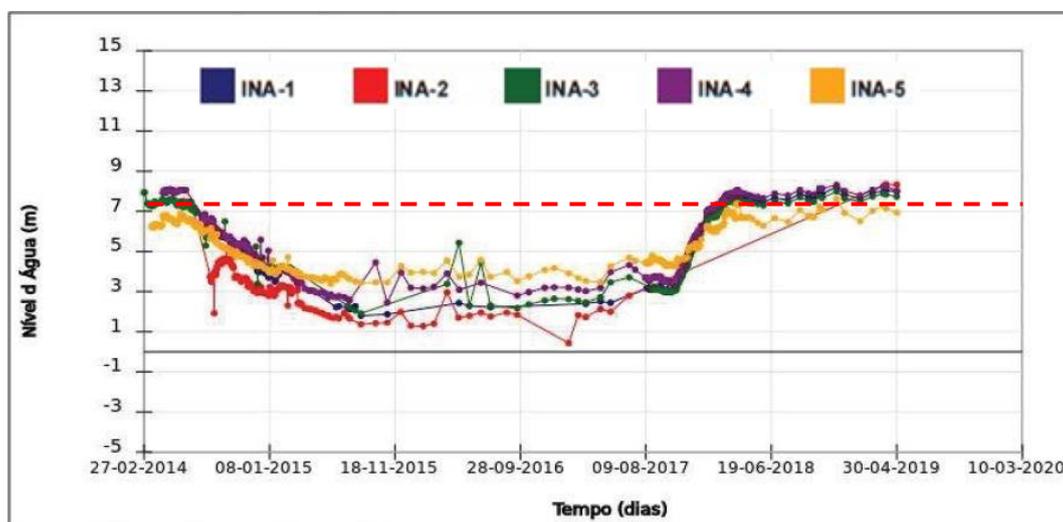
FIGURA 13: Variação do nível de água nos INAs 1 a 5 (adaptado do **DOC 37**)

Observa-se nas Figuras 13 e 14 uma clara diminuição do nível de água dentro dos INAs após o início do bombeamento em 2014. Esta diminuição não é igual em todos os instrumentos pois a altura do nível de água no INA depende de sua posição dentro da área de influência do cone de depleção formado no processo de rebaixamento. Observa-se também, em particular na Figura 14 que, após o desligamento das bombas, o nível de água passa a se situar acima do originalmente existente (aumento do N.A. variando de 1,5 a 3 metros de altura).

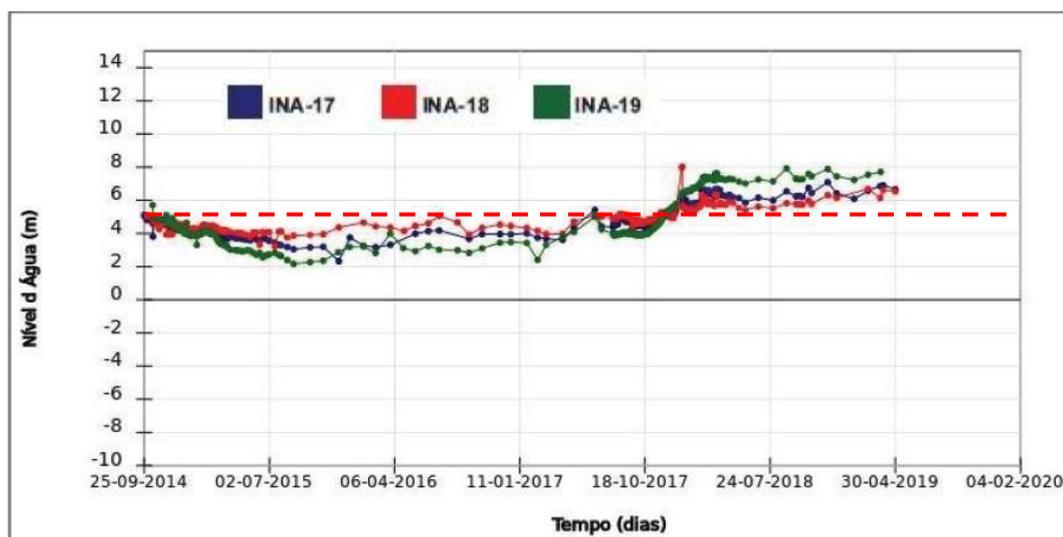
FIGURA 14: Variação do nível de água nos INAs 17 a 19 (adaptado do **DOC 37**)

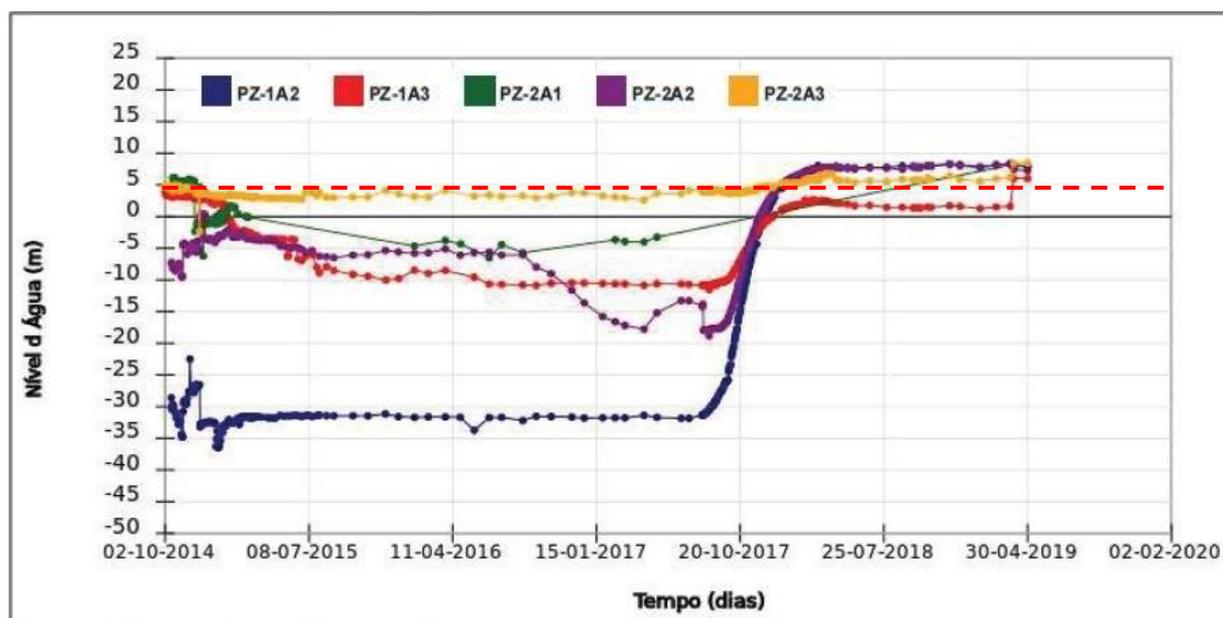
Quinze (15) piezômetros, do tipo Casagrande, encontram-se presentemente operacionais na área da Estação Gávea. As Figuras 15 e 16 mostram exemplos de resultados de monitoramento de grupos de tais instrumentos desde suas instalações. Observa-se nestas Figuras uma diferença acentuada entre as cotas do nível de água em cada piezômetro após o rebaixamento, o que é função do local e profundidade de instalação de cada instrumento. Por outro lado, chama a atenção o fato de que grande parte dos piezômetros instalados ter

FIGURA 15: Variação da cota do N.A. dentro dos piezômetros do Grupo A (adaptado do **DOC 37**)

mostrado leituras, após o desligamento das bombas, acima das originalmente observadas em 2014. No caso dos piezômetros dos Grupos A e B, tais aumentos variaram de cerca de 1 a 5 metros de altura de coluna de água após os processos de inundação, o que corresponde a aumentos de pressão de água nos pontos de instalação dos instrumentos variando de cerca de 10 a 50 kPa.

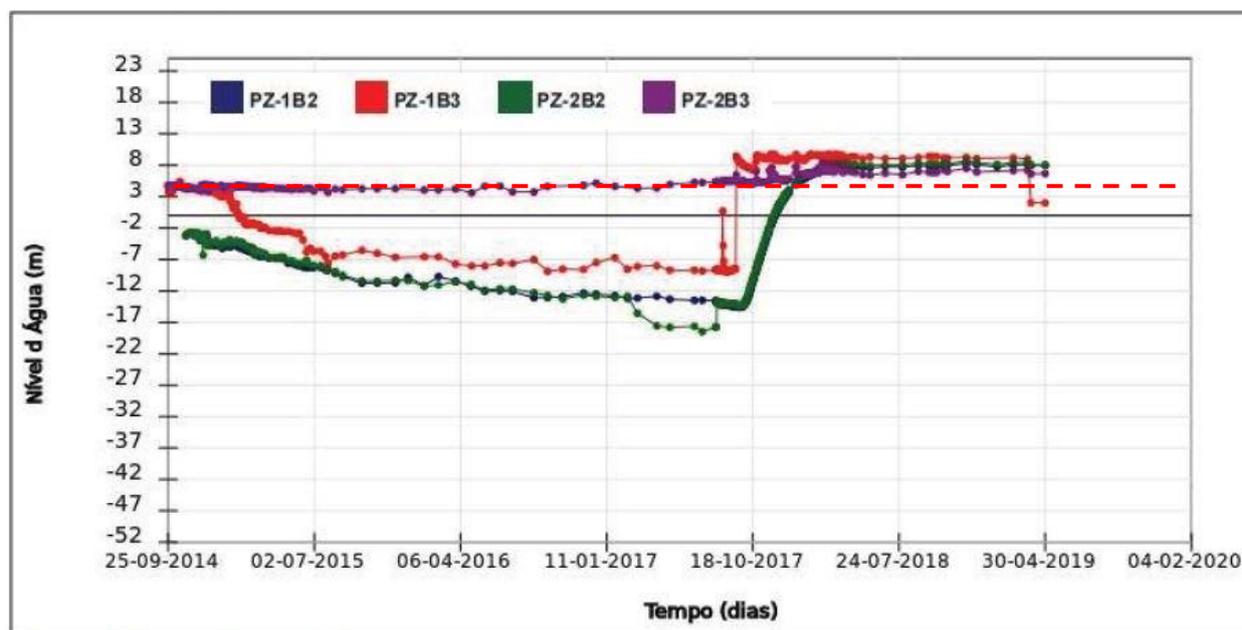
FIGURA 16: Variação da cota do N.A. dentro dos piezômetros do Grupo B (adaptado do **DOC 37**)

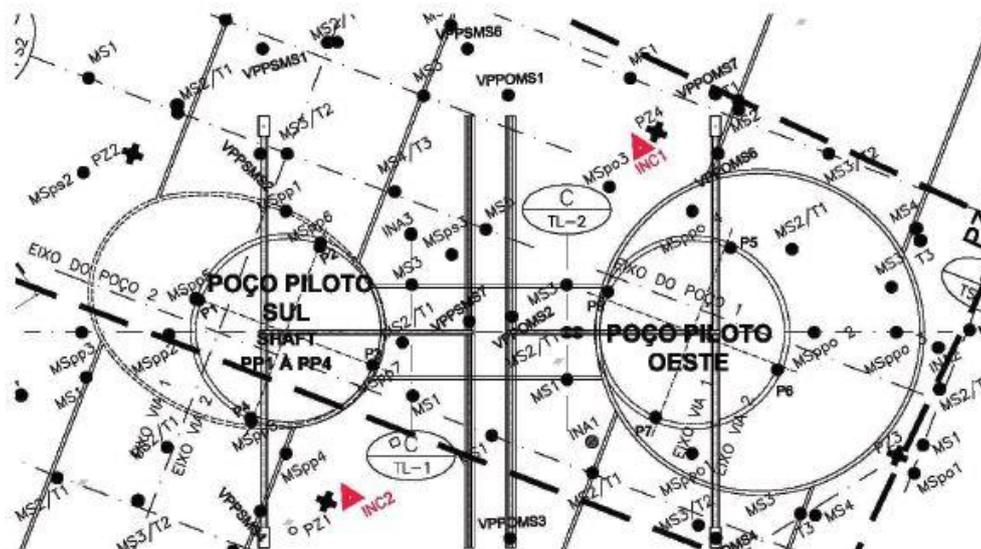
FIGURA 17: Locais de instalação dos tubos de inclinômetro

Resultados de monitoramentos efetuados a partir de 2016 indicam que as mudanças de condições hidrogeológicas locais introduzidas pelo desligamento das bombas de rebaixamento do lençol freático não produziram deformações horizontais relevantes ao longo do perfil de solo monitorado.

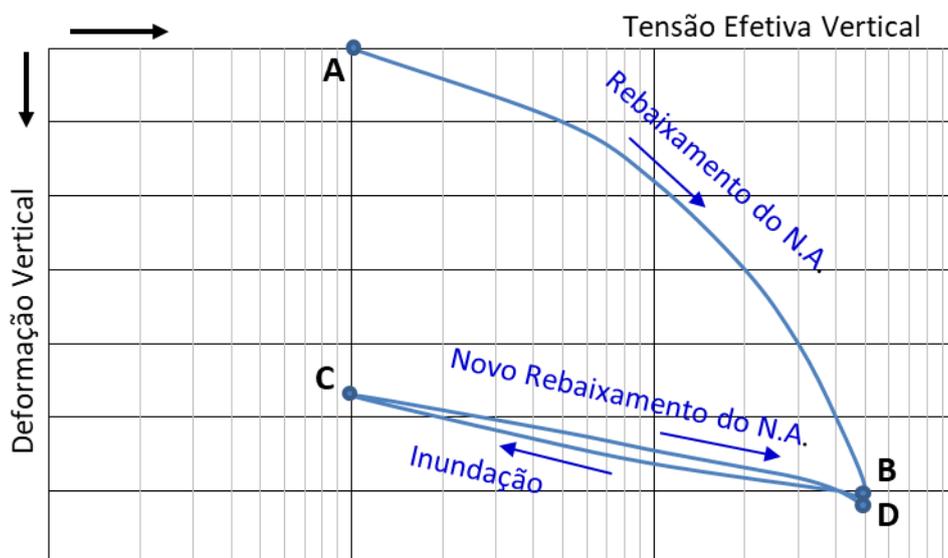
Para ilustrar os conceitos básicos resumidos no parágrafo anterior, seja o ponto A na Figura 23, que corresponde à tensão vertical efetiva atuando em uma amostra de solo retirada de um ponto qualquer no interior da massa de solo da Estação Gávea, antes do rebaixamento do nível de água. Com o rebaixamento do N.A. as tensões efetivas verticais aumentam até o ponto B. Em resposta a este aumento de tensões efetivas, ocorrem deformações verticais na amostra, que podem ser associadas a recalques na superfície do terreno (ou das fundações das estruturas existentes). Com o desligamento das bombas de rebaixamento, o nível de água retorna para uma condição próxima à original (o N.A. sobe novamente, ocorrendo um processo de inundação das cavas). Com isto, as tensões efetivas verticais diminuem, tendendo para o

valor inicial, e o solo expande. Devido à ocorrência de deformações permanentes no processo de recalque anterior, o solo recupera somente uma pequena parcela de deformações verticais, atingindo o ponto C. No caso de um novo rebaixamento do nível de água, as tensões efetivas vão aumentar novamente, mas o solo não sofre mais deformações relevantes, passando do ponto C para o ponto D conforme mostrado.

FIGURA 23: Comportamento tensão vertical – deformação vertical (recalque) esquemático de uma amostra de solo representativa do perfil de solo da Estação Gávea submetida a um ensaio de laboratório envolvendo rebaixamento do nível de água, seguido de um processo de retorno à condição inicial de N.A (inundação) e, subsequentemente, submetido a um novo processo de rebaixamento do N.A.

Tendo como base a Figura 23, mesmo considerando que um novo rebaixamento de nível de água seja imposto no local, verifica-se que o evento adverso presentemente passível de ocorrer na Estação Gávea não está mais relacionado com problemas de recalques das estruturas lindeiras às escavações ou do teto das escavações. O evento adverso, agora, é mais sério, estando relacionado à ruptura, potencialmente abrupta, de parte ou partes das estruturas de contenção das escavações executadas, em particular as que suportam o teto de tais escavações.
