RELATÓRIO NIMA/PUC-RIO 190913

DIAGNÓSTICO DAS PRESENTES CONDIÇÕES DA ESTAÇÃO GÁVEA DO METRÔ DO RIO DE JANEIRO E ALTERNATIVAS PARA MINIMIZAÇÃO DE RISCOS ASSOCIADOS

Governo do Estado do Rio de Janeiro

Núcleo Interdisciplinar de Meio Ambiente
Pontifícia Universidade Católica do Rio de Janeiro

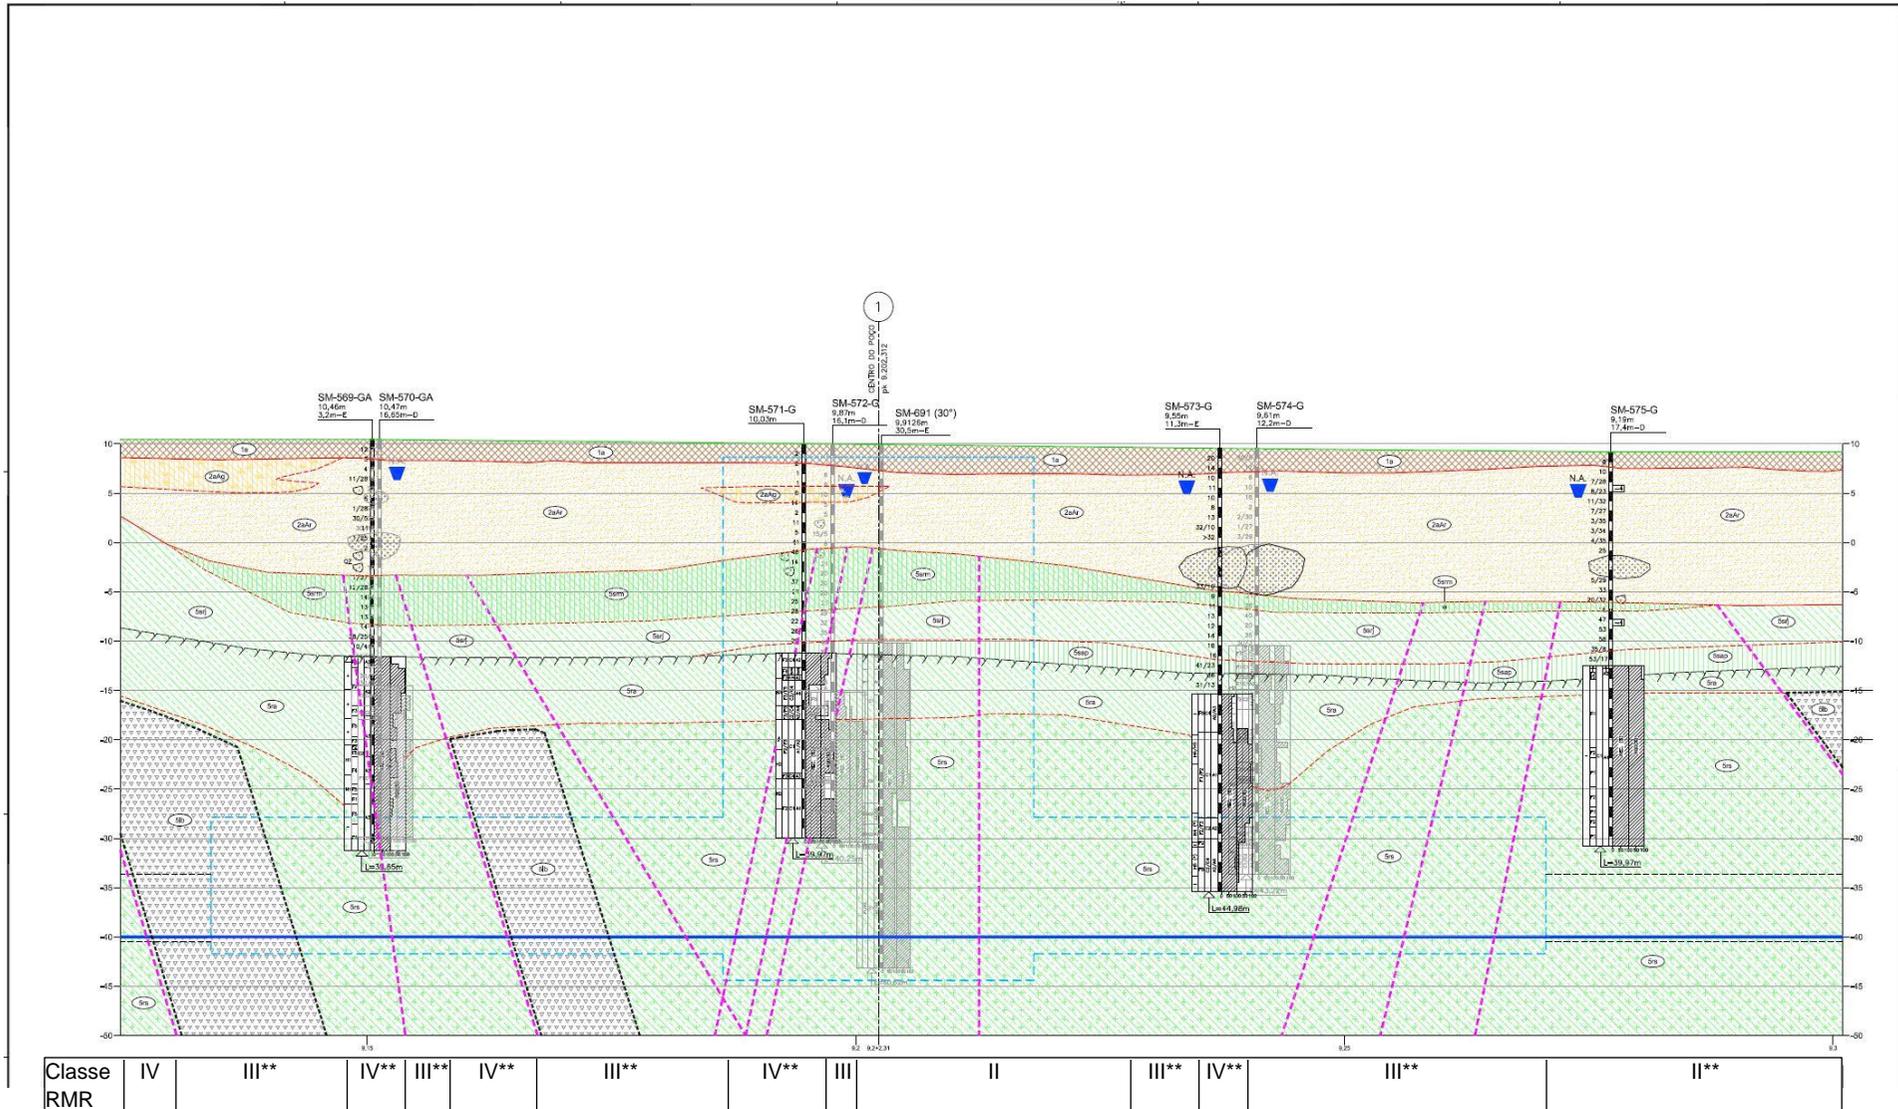
FIGURA 19: Perfil Geológico – Poço 1 – Reproduzido do documento R-4102-016, constante no **Doc 04**

Conforme indicado nas Figuras 18 a 20, o topo rochoso, localizado a profundidades variáveis entre 14 e 27 metros abaixo da superfície do terreno, apresenta classificações variando de II a V de acordo com Bieniawski (1989), ou seja, com comportamento geomecânico variando entre bom (II) e muito fraco (V). É interessante ressaltar aqui que foi observada, nos processos de escavações executadas, a presença de materiais esverdeados em fraturas da rocha (pág. 14 do Relatório R-9805-003). Tal sugere a ocorrência de minerais expansivos em algumas das fraturas expostas durante as escavações, o que é sempre preocupante pelo fato de tais tipos de minerais poderem propiciar, em maciços rochosos, o desenvolvimento de processos de instabilização localizados (e.g. Amaral, 2002).

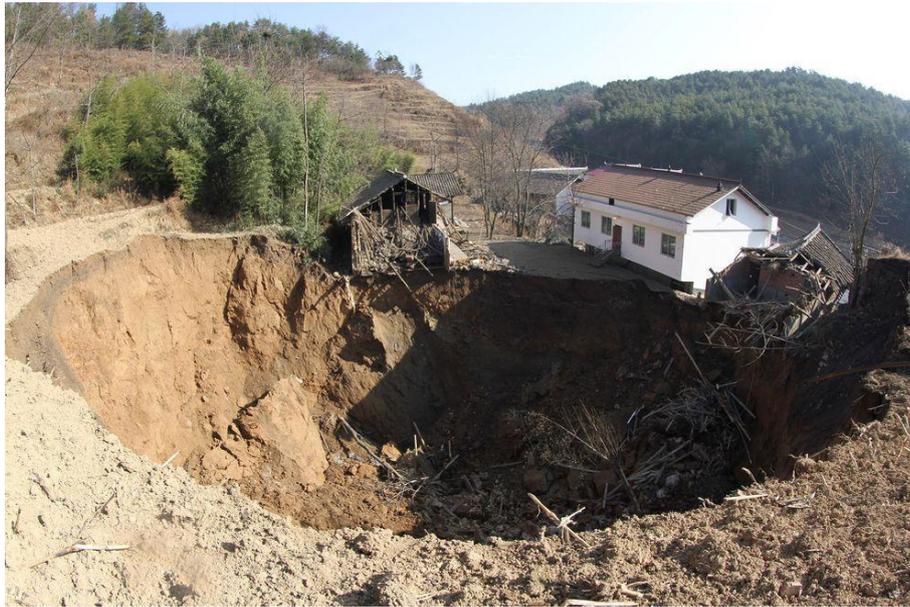
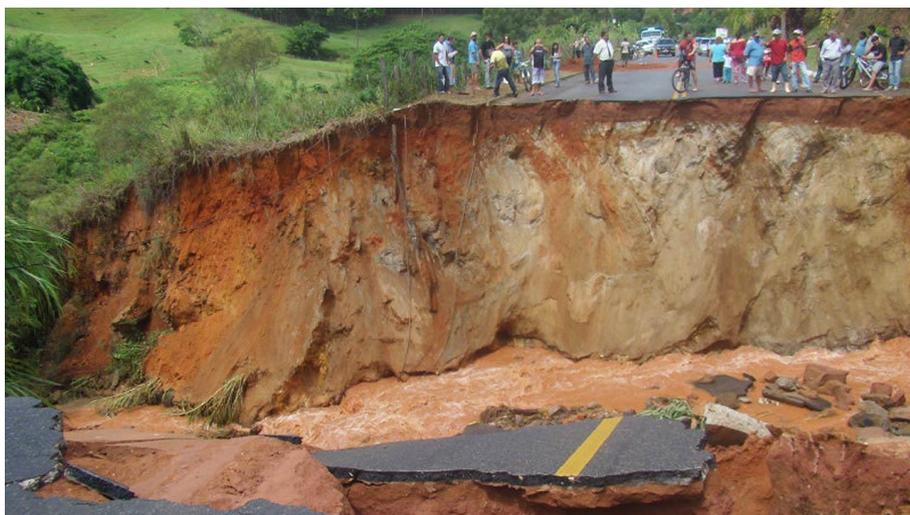
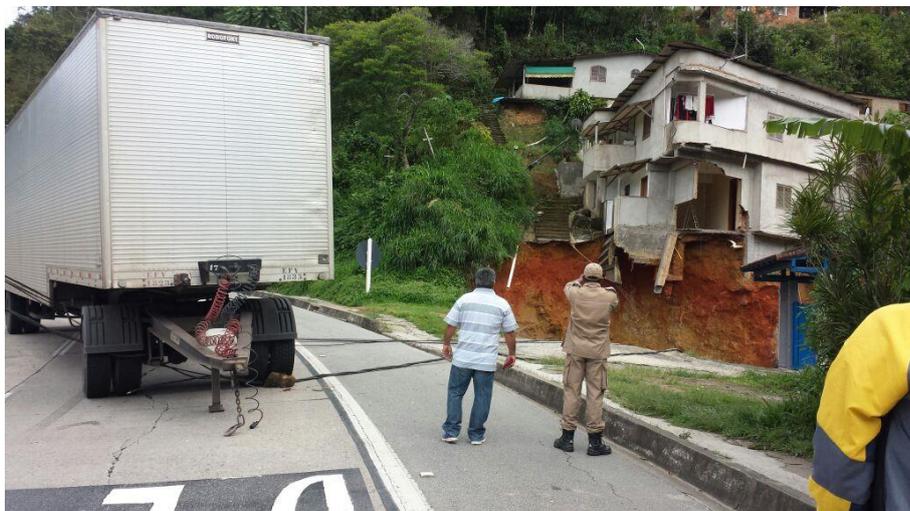
Um exemplo de tal tipo de consequência encontra-se ilustrado na Figura 24. Esta figura mostra fotos de uma cratera (e deslizamentos de terra associados) desenvolvida na superfície do terreno em decorrência da ruptura de escavações subterrâneas (abertura de um túnel) executadas em um trecho da Serra de Petrópolis, dentro de um projeto de duplicação da BR-040 (rodovia Rio-Juiz de Fora), próximo à saída para a Escola Municipal Leonardo Boff (km 81 da subida da Serra).

O fenômeno ocorreu em Novembro de 2017, sem nenhum sinal evidente de que um processo de subsidência estaria sendo desenvolvido, a partir do colapso de um

FIGURA 24: Consequências da ruptura de um túnel rodoviário na região Serrana do Rio de Janeiro

túnel que se encontrava com suas obras paralisadas desde Julho de 2016. Apesar de não se poder, de nenhuma forma, comparar quaisquer aspectos de projeto e execução das obras deste túnel com os associados às escavações da Estação Gávea, três similaridades devem ser consideradas:

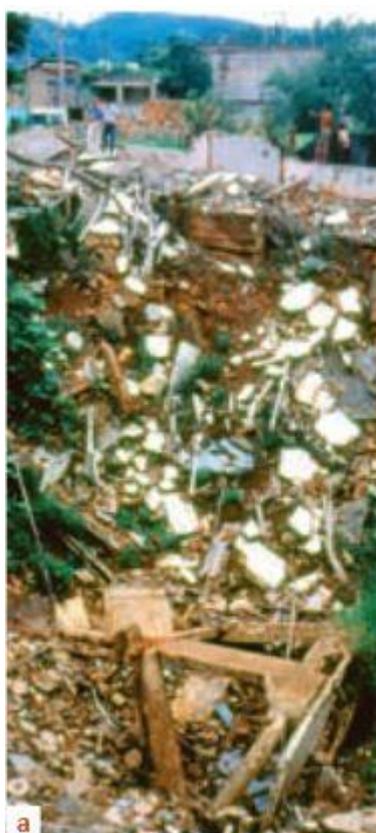
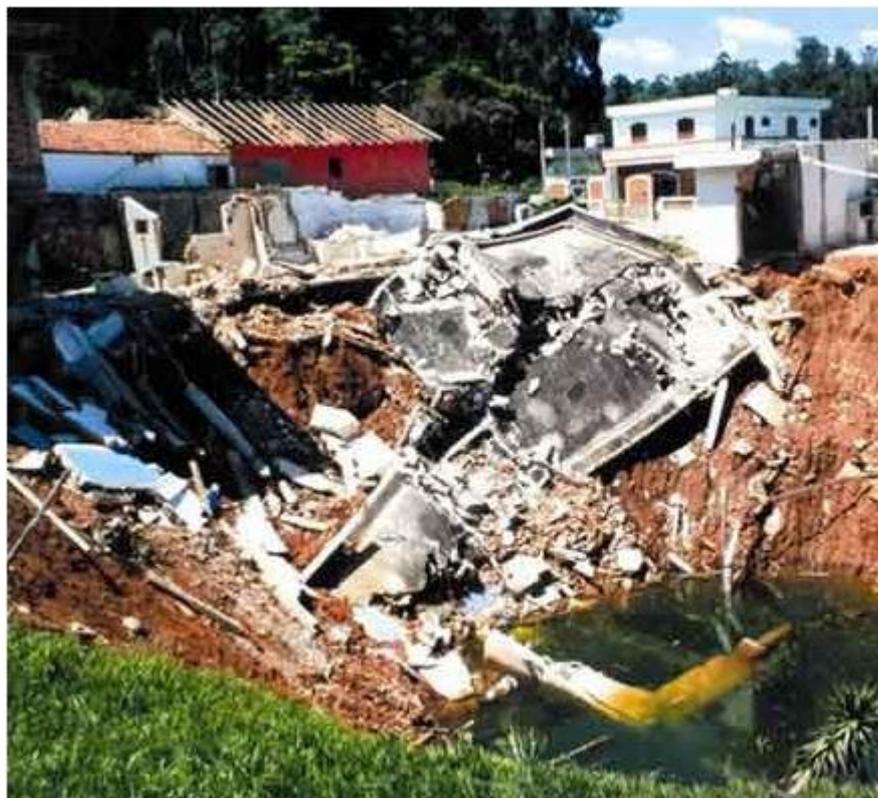
No caso mostrado na Figura 25, o fenômeno decorreu de variações do estado de tensões em profundidade devido à exploração de água subterrânea em terreno envolvendo rochas cársticas (calcárias) na cidade de Cajamar, São Paulo, (p.ex. IPT, 1997; Nakazawa et al, 1987). A Figura 26 mostra outro exemplo de súbito abatimento da superfície do terreno em decorrência, também, do desenvolvimento de um processo de exploração de água subterrânea, em um bairro da cidade de Teresina, PI (Pimentel, 2008).

FIGURA 25: Efeitos, na superfície do terreno, de um processo de subsidência ocorrida no Bairro de Lavrinhas, cidade de Cajamar, São Paulo, em 12/08/1996 (dos Santos, 2009).

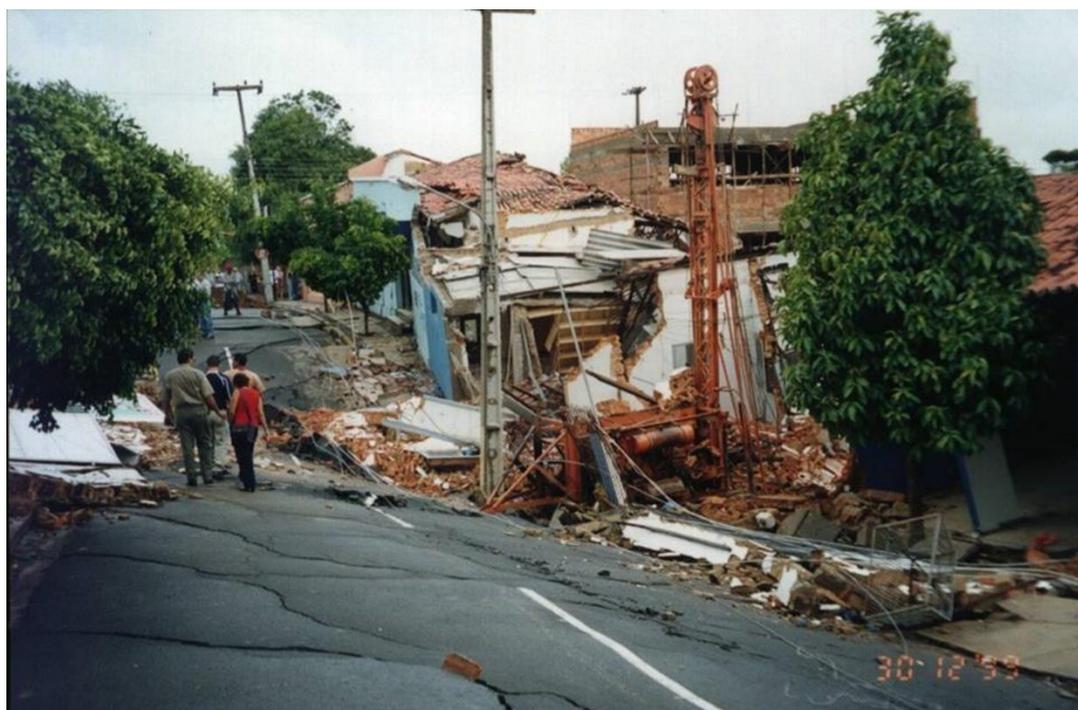
FIGURA 26: Efeito de subsidência ocorrida em 1999 na rua Simplício Mendes, Teresina, PI (Pimentel, 2008).
